**ANALISIS TATA LETAK RUANG RADIOLOGI
DI INSTALASI RADIOLOGI RUMAH SAKIT INDRIATI SOLO BARU**

ARTIKEL ILMIAH

Disusun Dalam Rangka Memenuhi Tugas Praktek Kerja Lapangan Manajemen Radiologi
di Instalasi Radiologi RS Indriati Solo Baru

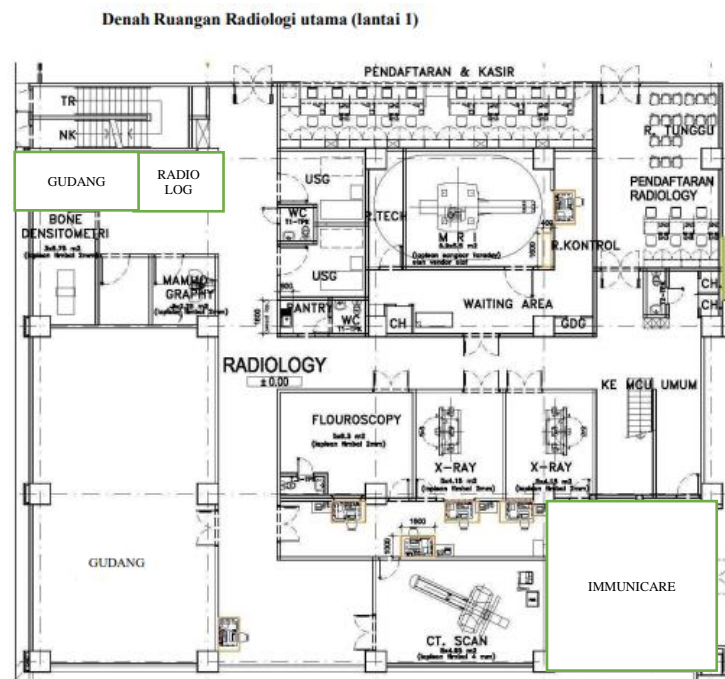
Gambar 1. Denah Ruang Radiologi Lt 1

Berdasarkan hasil observasi dan dokumentasi yang dilakukan di Instalasi Radiologi RS Indriati Solo Baru, diperoleh bahwa tata letak ruang secara umum telah tersusun secara fungsional dan mendukung proses pelayanan. Instalasi radiologi terletak di area yang strategis serta berdekatan dengan Instalasi Gawat Darurat (IGD), sehingga memudahkan akses pasien. Susunan ruang dalam instalasi radiologi juga telah dikelompokkan berdasarkan jenis pemeriksaan, seperti ruang X-ray, CT Scan, MRI, USG, Mammografi, dan BMD, serta didukung oleh ruang administrasi, ruang tunggu, ruang dokter, dan ruang radiografer. Pengelompokan ini menunjukkan bahwa tata letak ruang telah disesuaikan dengan kebutuhan pelayanan dan alur kerja tenaga kesehatan.

Namun demikian, dari hasil observasi juga ditemukan bahwa sistem penunjuk arah di dalam instalasi radiologi belum tersedia secara optimal, Pada beberapa jalur menuju ruang pemeriksaan belum terdapat petunjuk arah yang jelas. Meskipun pada pintu depan ruangan sudah terdapat tulisan seperti CT Scan, MRI, USG, dan X-Ray, tulisan tersebut hanya berfungsi sebagai penanda nama ruangan, bukan sebagai penunjuk arah menuju lokasi.

Rumah sakit disarankan untuk meningkatkan ketersediaan dan kualitas sistem penunjuk arah pada instalasi radiologi, terutama pada titik-titik strategis seperti persimpangan jalur dan akses menuju ruang pemeriksaan. Penunjuk arah sebaiknya dibuat jelas, sederhana, dan mudah dipahami oleh pasien. Dengan adanya perbaikan tersebut, diharapkan pelayanan radiologi dapat berjalan lebih efektif, efisien, dan memberikan kenyamanan bagi pasien.

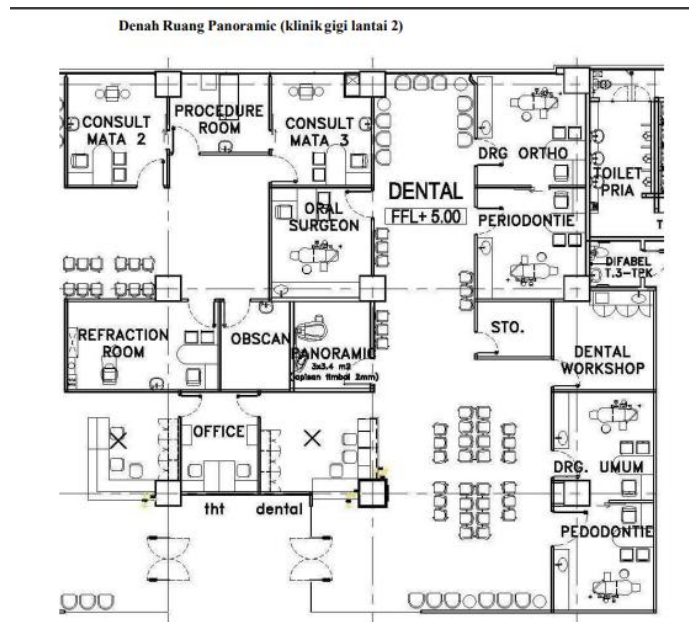
*Gambar 2. Denah Ruang Panoramic Lt 2
(Rs Indriati Solo Baru)*

Pada lantai 2 telah tersedia penunjuk arah yang membantu memberikan informasi lokasi pelayanan kepada pasien dan pengunjung. Secara keseluruhan, tata letak ruang di Instalasi Radiologi telah tersusun dengan baik, namun belum didukung secara optimal oleh sistem penunjuk arah. Hal ini menyebabkan pasien, terutama pasien baru, masih mengalami kesulitan dalam menemukan lokasi pemeriksaan secara mandiri, sehingga diperlukan pengembangan sistem penunjuk arah guna meningkatkan aksesibilitas pelayanan.
