TEKNIK PEMERIKSAAN RADIOGRAFI *KNEE JOINT* PADA KASUS *FRAKTUR KOMINUTIVA OS TIBIA* DI INSTALASI RADIOLOGI RSI SUNAN KUDUS

ARTIKEL ILMIAH

Tugas Ini Disusun Untuk Memenuhi Prakter Kerja Lapangan 1

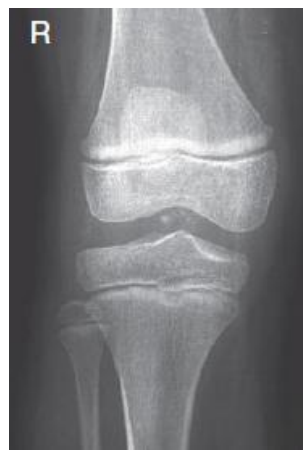
Gambar 2. Hasil Radiografi Proyeksi Anteriorposterior AP, Bontrager (2018)

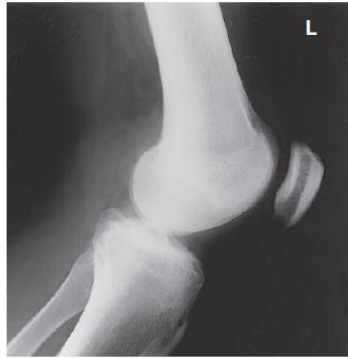
Gambar 4. Hasil Radiografi Proyeksi Lateral, Bontrager (2018)
