**ANALISIS TATA LETAK RUANG RADIOLOGI
DI INSTALASI RADIOLOGI RUMAH SAKIT INDRIATI SOLO BARU**

ARTIKEL ILMIAH

Disusun Dalam Rangka Memenuhi Tugas Praktek Kerja Lapangan Manajemen Radiologi
di Instalasi Radiologi RS Indriati Solo Baru

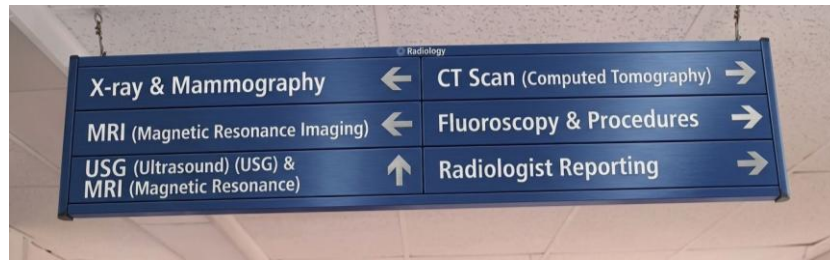
Gambar 3. Contoh Penunjuk Arah

Gambar tersebut menunjukkan bahwa penunjuk arah tidak hanya berupa nama ruangan, tetapi juga memberikan informasi arah yang jelas sehingga dapat membantu pasien dalam menemukan lokasi pelayanan dengan lebih mudah. Kondisi tersebut menunjukkan bahwa keberadaan penunjuk arah memiliki peran penting dalam mendukung kemudahan akses pasien terhadap pelayanan radiologi. Tanpa adanya penunjuk arah yang jelas, proses navigasi di dalam fasilitas menjadi kurang efektif, sehingga dapat mempengaruhi kelancaran alur pelayanan.
