**TEKNIK PEMERIKSAAN *OS CLAVICULA* PADA KASUS *FRAKTUR* DI
INSTALASI RADIOLOGI RSUD KOTA SALATIGA**

Artikel Ilmiah

Tugas ini di susun untuk memenuhi Praktek Kerja Lapangan I
Teknik Radiografi

**TEKNIK PEMERIKSAAN *OS CLAVICULA* PADA KASUS *FRAKTUR* DI
INSTALASI RADIOLOGI RSUD KOTA SALATIGA
OS CLAVICULA EXAMINATION TECHNIQUE IN FRACTURE CASES IN THE
RADIOLOGY INSTALLATION OF SALATIGA CITY HOSPITAL**

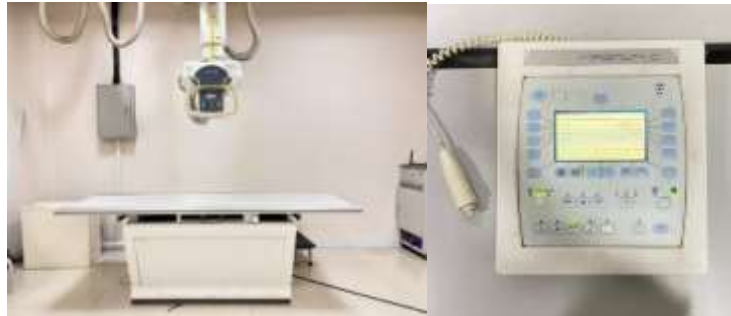
1. Pesawat Sinar-X & Tabel Control

Gambar 4. General X-Ray type GMM/MSPISD dan Tabel Control
(Instalasi Radiologi RSUD Kota Salatiga, 2025)

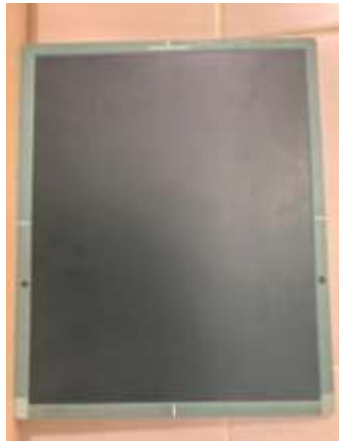
2. Kaset IP ukuran 24 cm x 30 cm

Gambar 5. Kaset Imaging Plate (IP) Fujifilm type CC ukuran 24 cm x 30 cm
(Instalasi Radiologi RSUD Kota Salatiga, 2025)

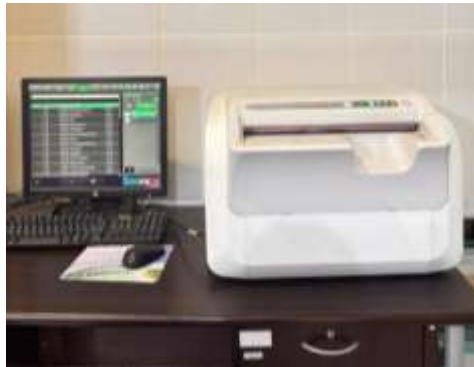
4. Computer Radiografi (CR) & Image Reader

Gambar 7. Computer Radiograf (CR) dan Scanner Reader Fujifilm FCR PRIMA
(Instalasi Radiologi RSUD Kota Salatiga, 2025)

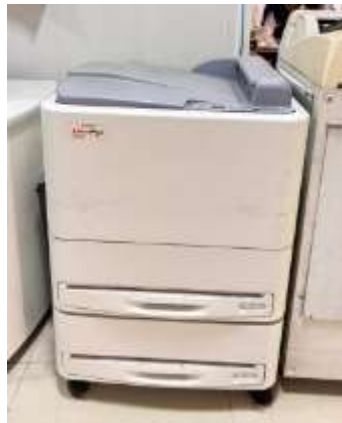
5. Printer

Gambar 8. Fujifilm Dry Pix Smart
(Instalasi Radiologi RSUD Kota Salatiga, 2025)

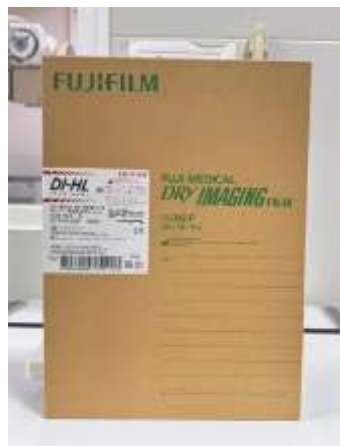
6. Dry Imaging Film

Gambar 9. Film Radiografi Fujifilm
(Instalasi Radiologi RSUD Kota Salatiga, 2025)

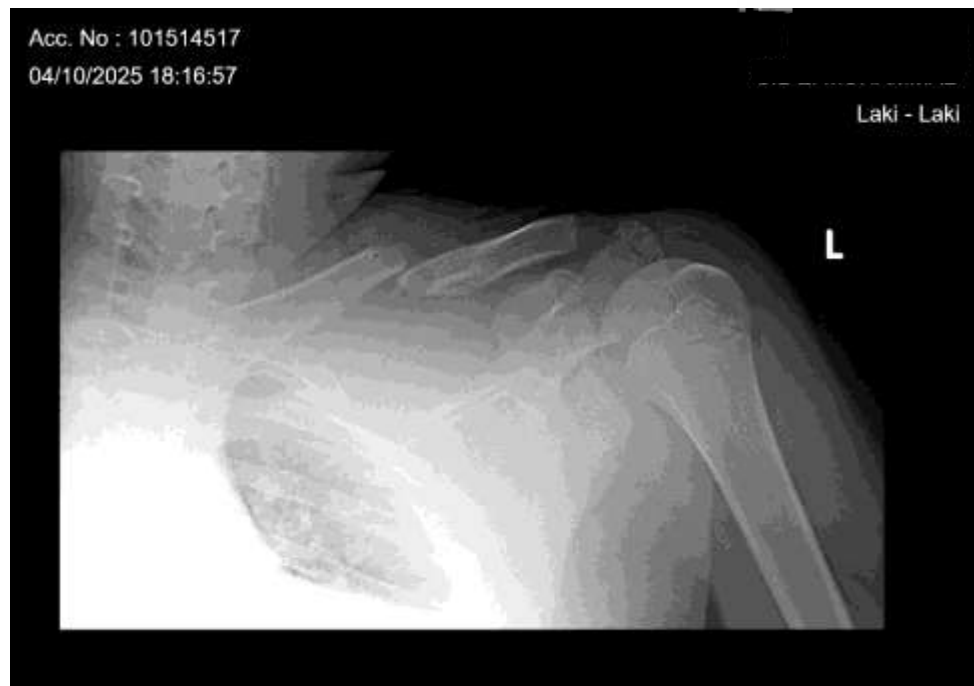
3. Hasil Radiograf

Posisi Pasien : Pasien supine di atas brankar

Posisi Objek : Atur clavícula di pertengahan kaset, posisi kaset melintang, dengan batas atas kaset 3-4 cm diatas processus acromion dan pastikan sternoclavicular joint hingga processus acromion masuk dalam kaset.

Faktor Eksposi : Kv 58, mAs 12,5

Gambar 10. Clavícula Antero Posterior (AP)
(Instalasi Radiologi RSUD Kota Salatiga, 2025)

- Complete Fracture os clavícula sinistra pars media, cum displacement dengan soft tissue swelling regio shoulder sinistra
- Tak tampak penyempitan maupun dislokasi shoulder joint sinistra
