**ARTIKEL ILMIAH PKL 1 RSUD DR GUNAWAN MANGUNKUSUMO
AMBARAWA**

Judul : Evaluasi Teknik Pemeriksaan Radiologi Elbow Joint Pasca Operasi pada Kasus Suspek Dislokasi di RSUD dr Gunawan Mangunkusumo Ambarawa

Evaluasi Teknik Pemeriksaan Radiologi Elbow Joint Pasca Operasi pada Kasus Suspek Dislokasi di RSUD dr Gunawan Mangunkusumo Ambarawa

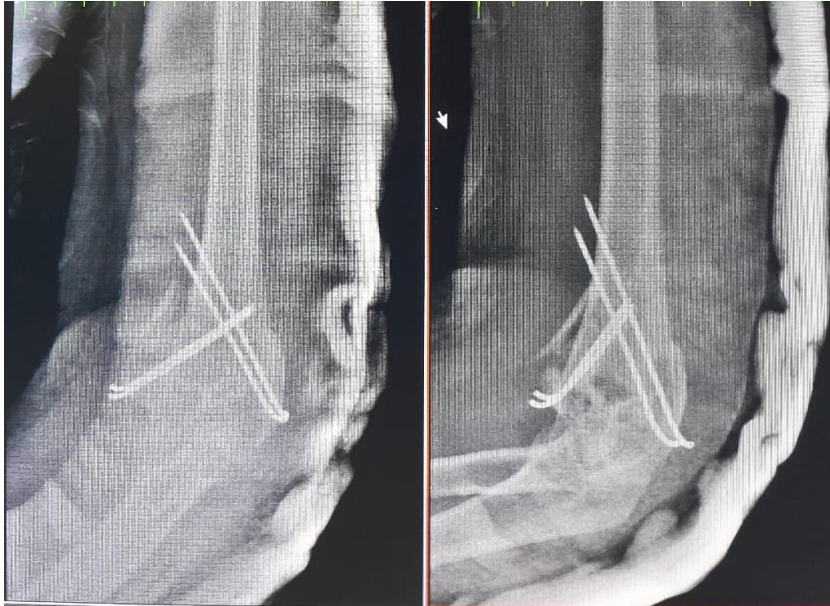
Gambar 3. Hasil Radiograf elbow joint dengan klinis dislokasi di RSUD dr Gunawan Mangunkusumo

Menurut penulis proyeksi AP dengan menggunakan arah sinar 20° ke arah caudal dimaksudkan untuk memperoleh proyeksi elbow yang lebih terbuka, mengurangi superimposisi antara struktur humerus distal dan radius-ulna, serta menampilkan posisi Pin lebih jelas. Hasil penelitian ini menunjukkan bahwa modifikasi proyeksi AP dengan sudut sinar 20° memberikan keuntungan diagnostik yang signifikan disaat pasien post orif atau kurang kooperatif.

Hasil radiograf dokter spesialis radiologi, tampak telah terpasang fiksasi internal (multiple pinning) pada sepertiga distal tulang humerus kanan, disertai juga fiksasi eksternal dengan backslab pada daerah siku. Fiksasi internal dengan metode multiple pinning berarti bahwa beberapa batang logam atau pin telah dimasukkan ke dalam tulang untuk menyatukan fragmen-fragmen tulang yang patah. Sedangkan fiksasi eksternal dengan backslab menunjukkan adanya alat penyangga dari luar untuk menjaga stabilitas dan posisi hasil operasi agar tetap sejajar selama proses penyembuhan berlangsung. Pada hasil foto radiografi, terlihat adanya garis fraktur yang masih tampak (+), yang berarti bekas garis patahan masih terlihat namun tidak menunjukkan tanda pergeseran ulang atau ketidaksesuaian posisi tulang. Tulang humerus distal menunjukkan aposisi dan alignment yang baik, artinya fragmen tulang telah ditempatkan dalam posisi yang benar dan sejajar sesuai anatomi normalnya. Kondisi ini menandakan bahwa tindakan pembedahan yang dilakukan sudah berhasil mengembalikan bentuk dan arah tulang seperti semula.

Selain itu, hasil bacaan juga menyebutkan bahwa trabekulasi tulang di luar area cedera tampak normal, menunjukkan bahwa bagian tulang yang tidak terlibat dalam operasi tetap memiliki struktur jaringan tulang yang baik. Celah dan permukaan sendi juga masih dalam batas normal, menandakan tidak ada kelainan pada sendi siku yang dapat mengganggu fungsi gerak siku. Tidak ditemukan kalsifikasi abnormal, yang berarti tidak ada pengerasan jaringan di luar struktur tulang normal, dan tidak tampak pergeseran sendi, menandakan elbow joint tetap stabil setelah tindakan pembedahan.
